九华府项目（高端人才住房项目）  
（一期，A、B 地块）

# 水土保持设施验收报告

建设单位：绵阳市嘉远瑞华房地产开发有限公司

日 期：二〇二五年八月

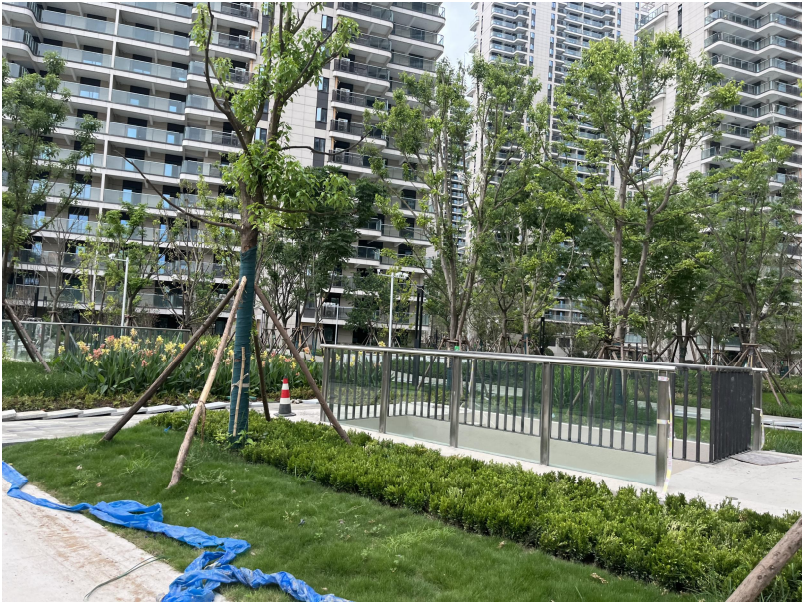
| 措施名称 | 具体位置 | 核查时间 | 质量描述 | 现场照片 |
|---|---|---|---|---|
| 点片状植被 | 景观绿化区 | 2025.8.02 | 乔灌木综合绿化，覆盖率大于 99%，植被生长良好，景观效果好，保存完好，起到了很好的水土流失防治作用 | |

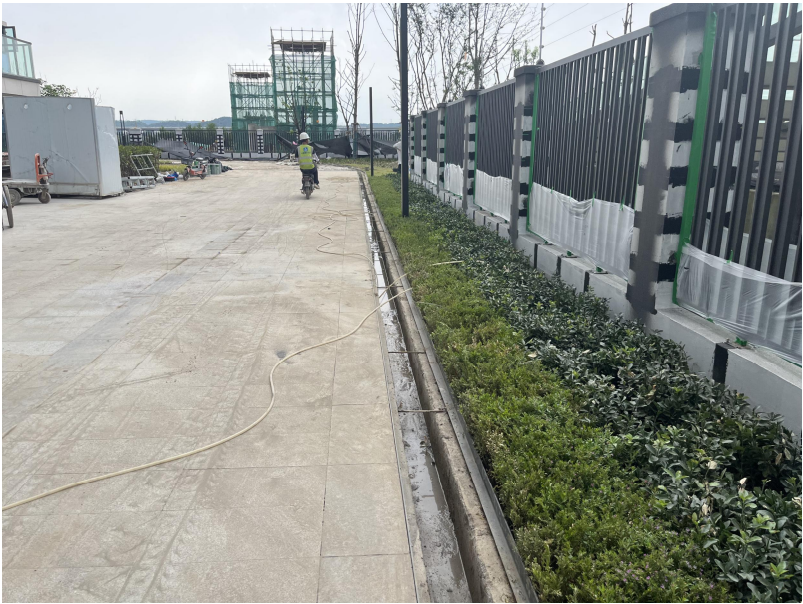
| 防洪排导设施 | 道路一侧 | 2025.8.02 | 渠壁光滑，渠底顺直混凝土质量和规格符合设计要求。 | |
